Rapport d'inspection télévisée

| Commune: 68000 Colmar | Sens d'écoul.: Bâtiment - R1 | au regard: Bâtiment |

| Objectif de l'inspection: Recherche d'un bouchon | Diamètre: 160 |

Remarques: **Important bouchon de béton à 2,8m**

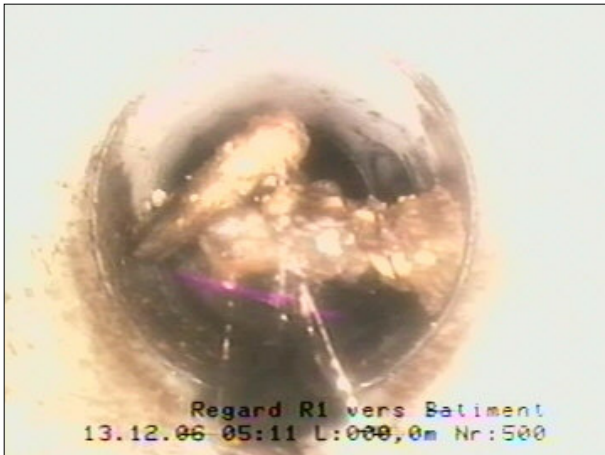
Photo: 1_2a, Réf. bande vidéo: CD Vidéo
important dépôt solide, conduite obturée par du
béton, branchement à droite
(siphon chaufferie) visible
